**Construire en zone humide
– exemple Domofrance à
Bègles (33) : quelles
mesures pour une bonne
gestion de l'eau et de la
biodiversité ?**

Biodiversité et gestion de l'eau

Françoise GROSS

Société Rivière-Environnement

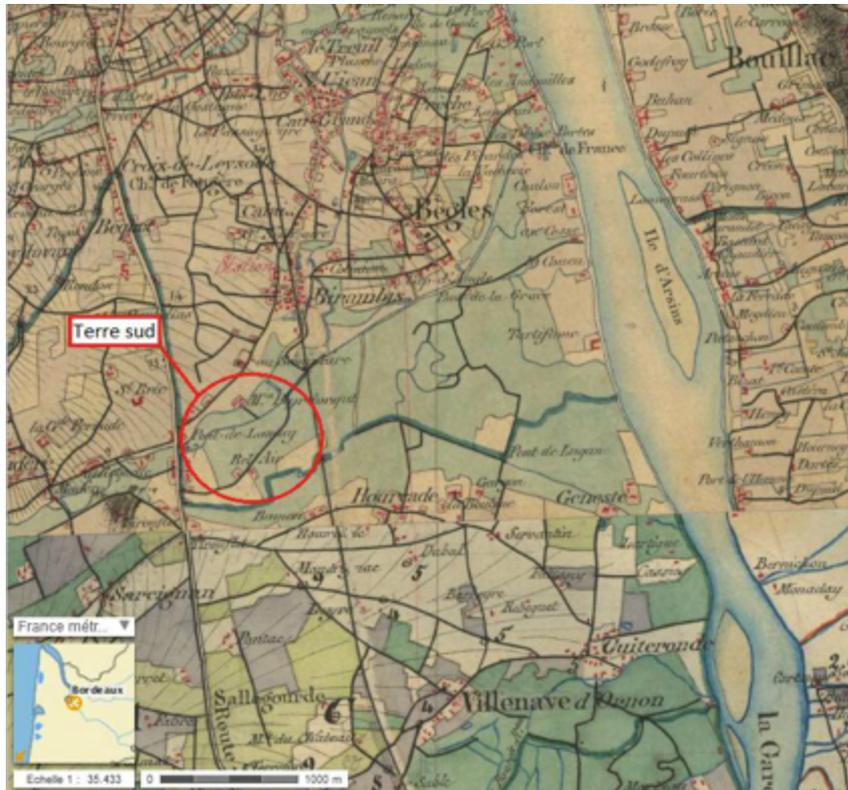
Le site au début du XX^e s.
un vaste ensemble bocager

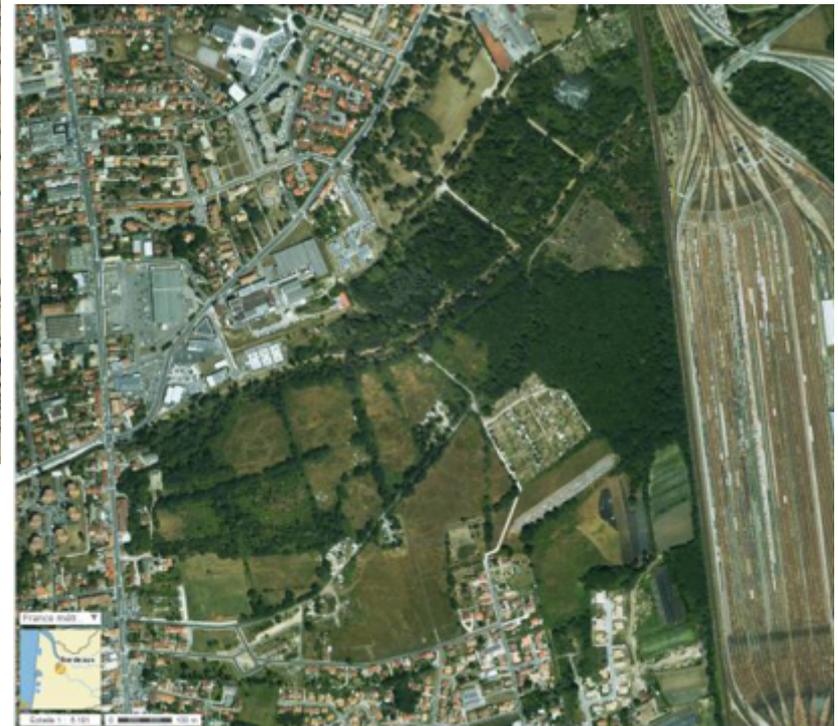
Le site en 2002
enrichissement et urbanisation
bocage relictuel

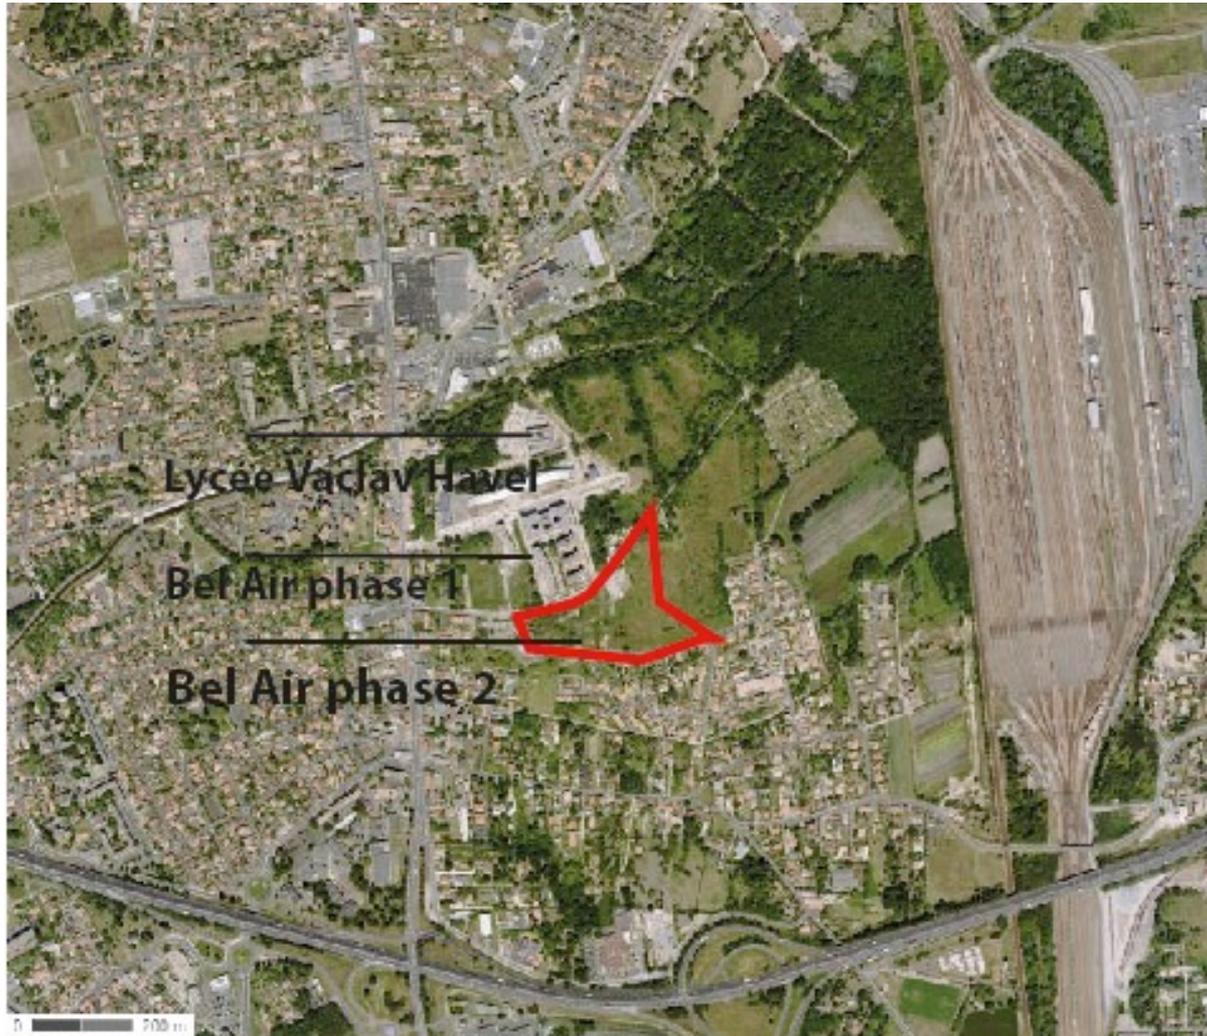
Le site en 2012 : fort développement de l'urbanisation

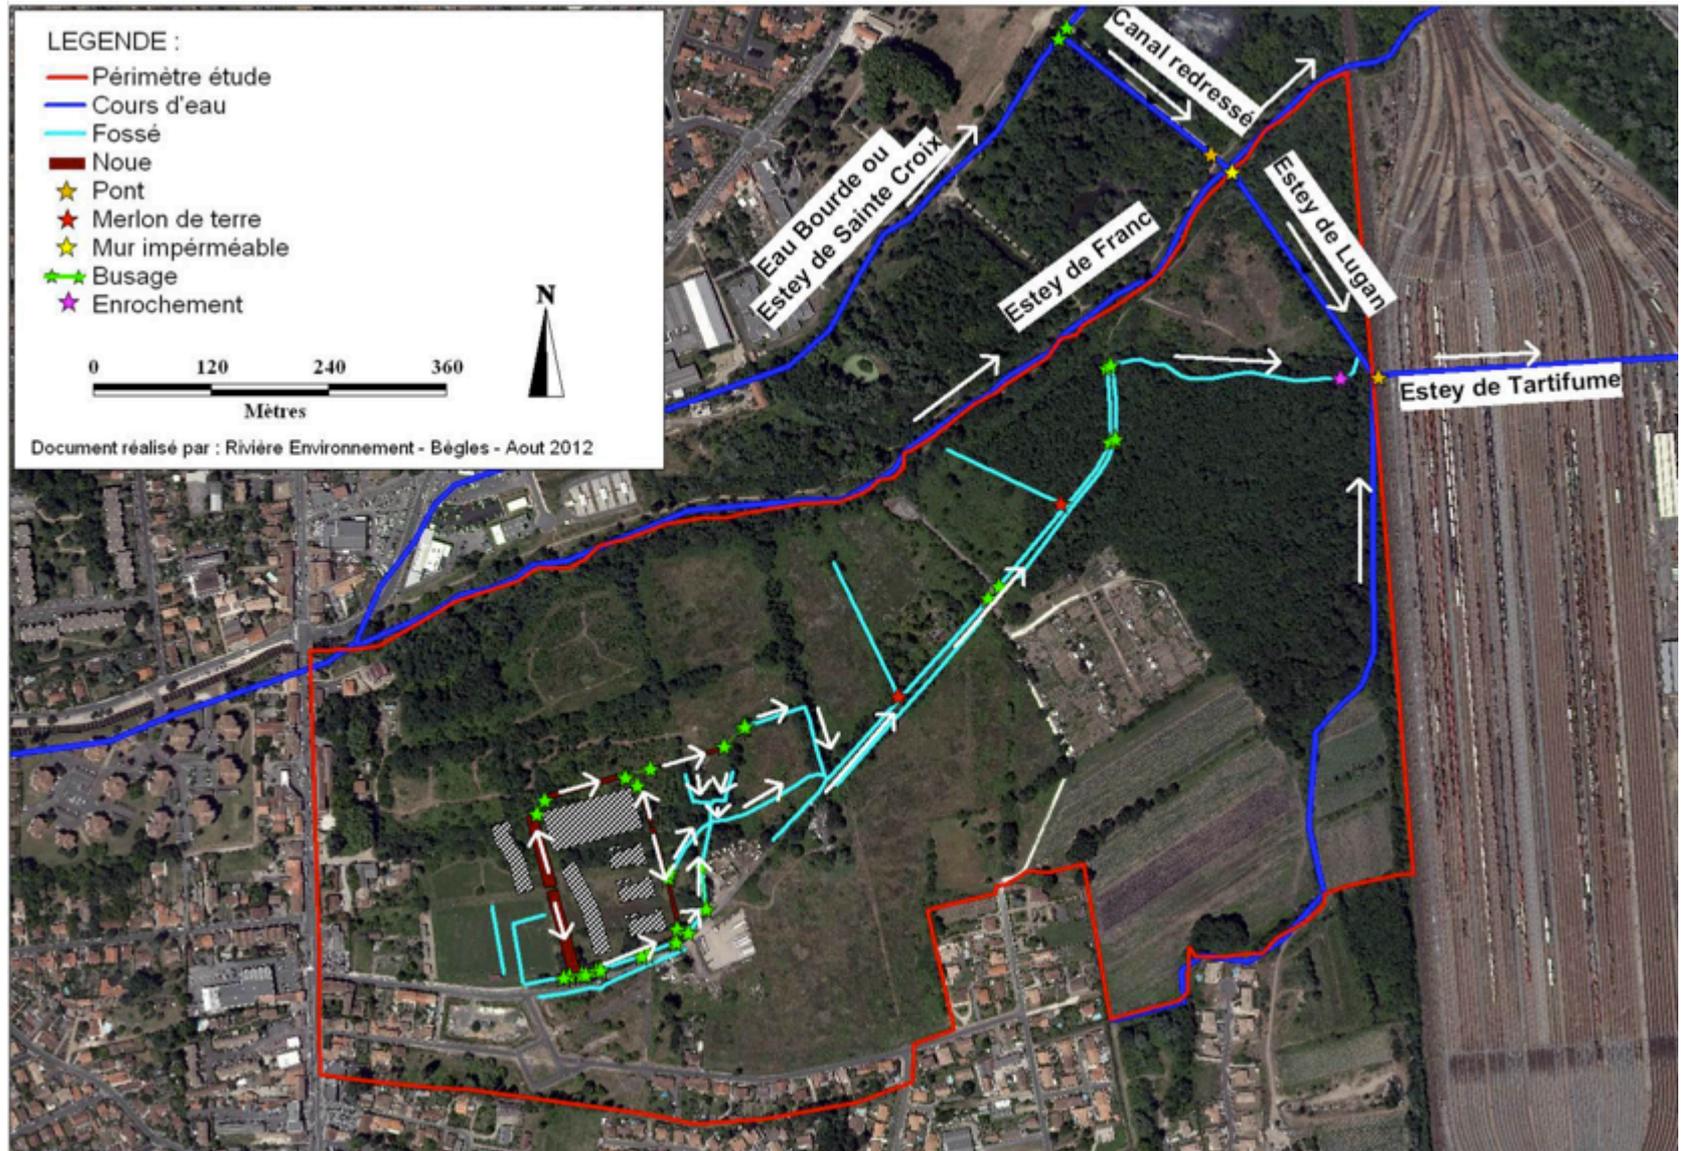
Le réseau hydrographique

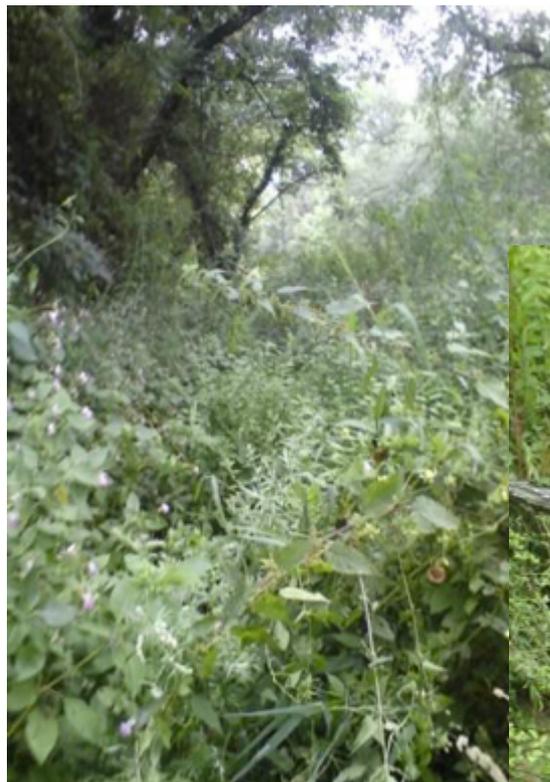
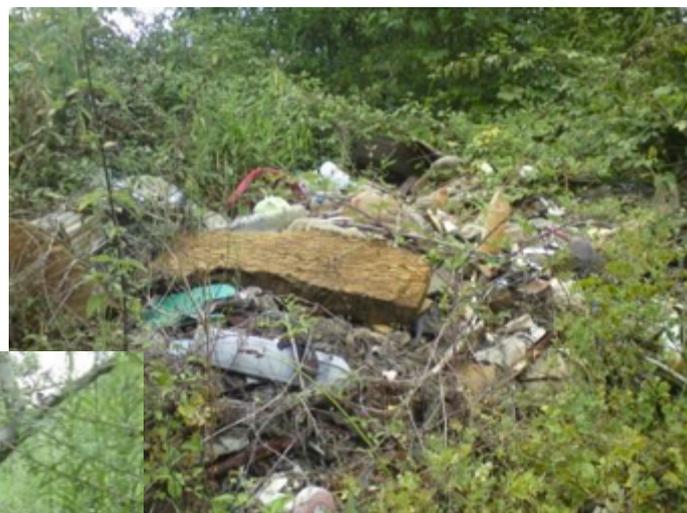
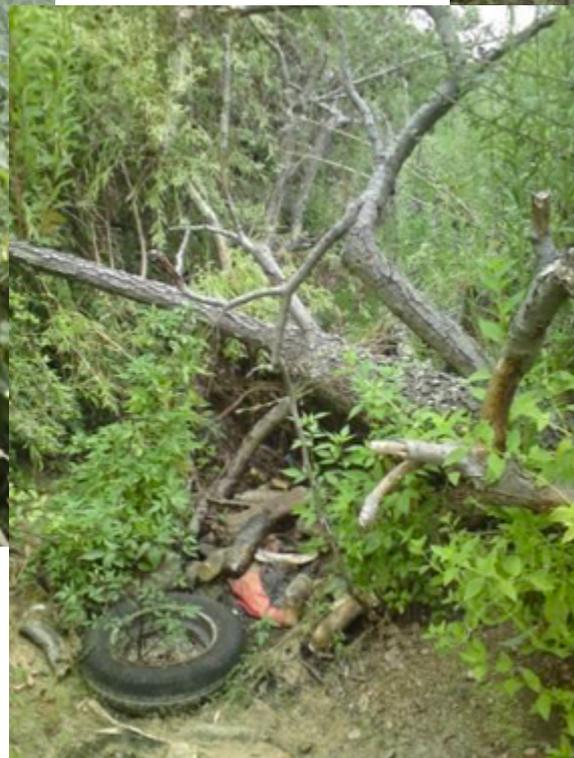
Le réseau hydrographique : état initial

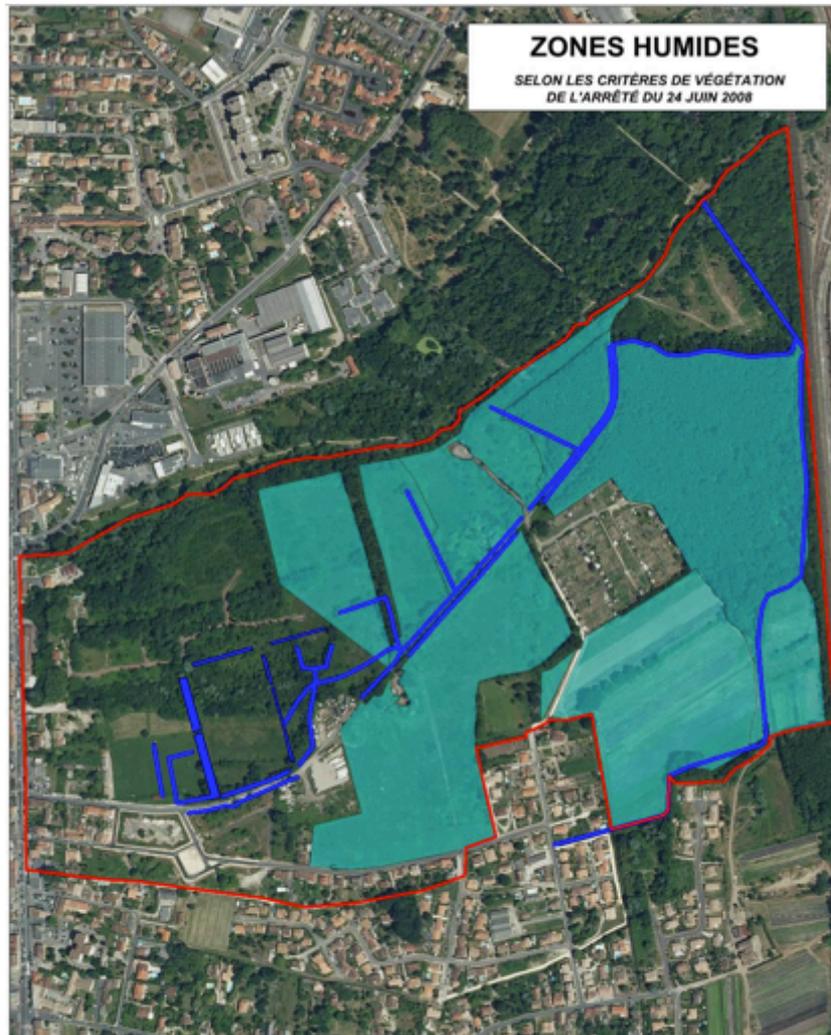
cartographie des zones
 humides sur le secteur
 d'étude

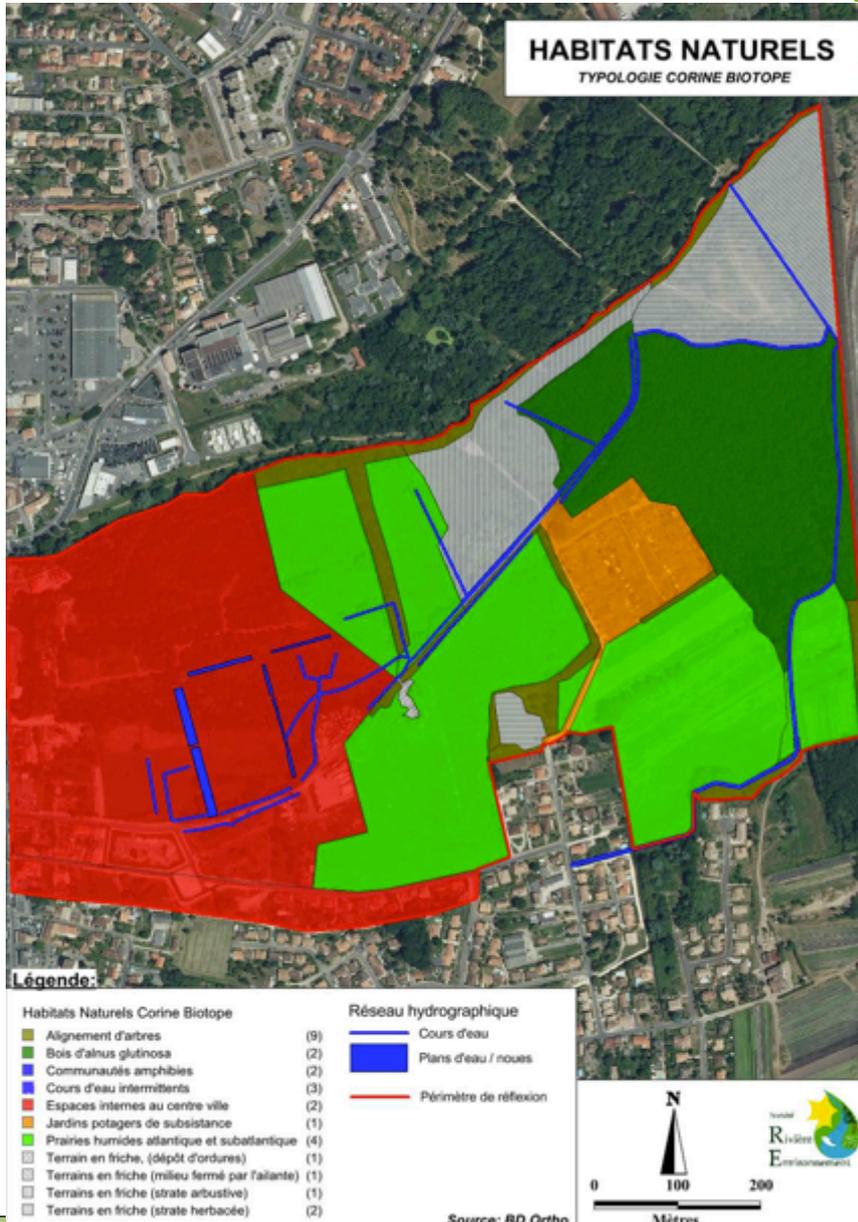
cartographie des habitats

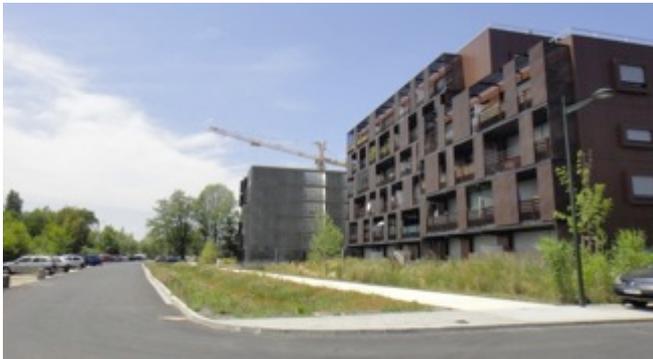
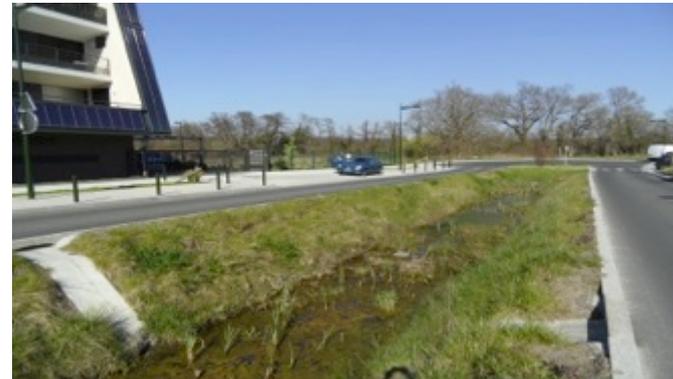
2^e phase du projet Bel Air
 450 logements / 1 pépinière d'entreprises
 17 562 m² de surface bâtie
 Création de voies de circulation
 5,4 ha de BV intercepté
 1 750 m² de noues créées

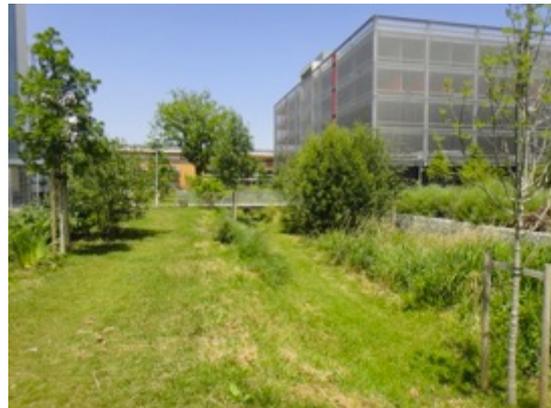
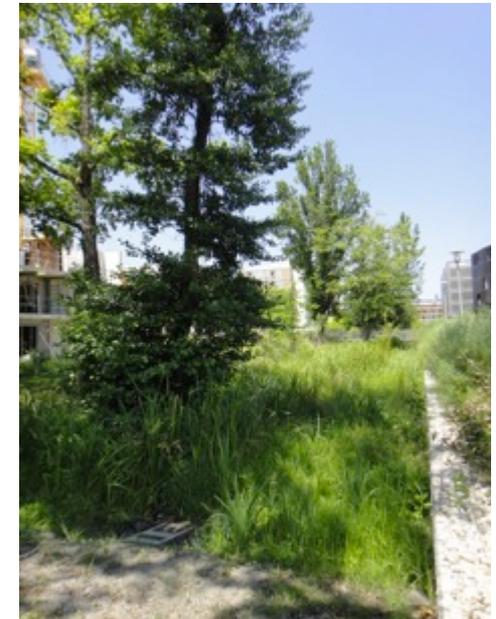
- Projet architectural minimisant les effets négatifs sur la zone d'expansion de crue (pilotis ; vides sanitaires)
- Gestion des eau pluviales par stockage au sein des espaces publics (car infiltration impossible)
- Conservation de secteurs d'intérêt en espace public faisant l'objet d'une gestion différenciée
- Réduction de la zone de projet (en lien avec le zonage PPRI)

mais, il reste un impact
sur ZH : 2,5 ha détruits

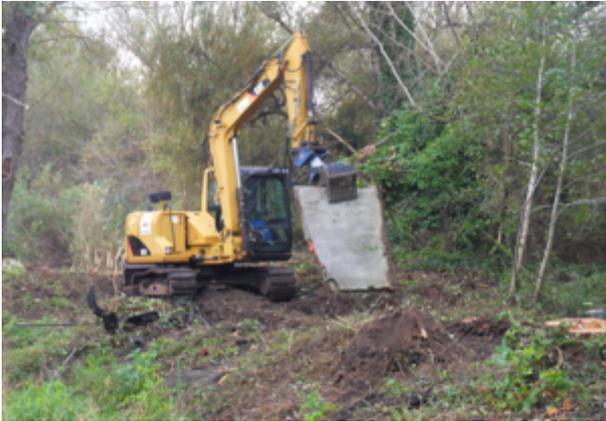
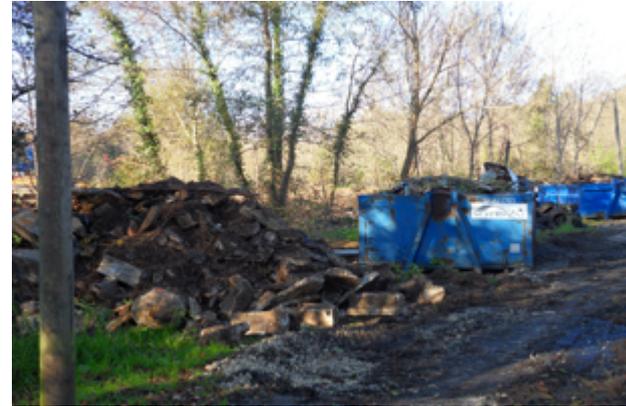
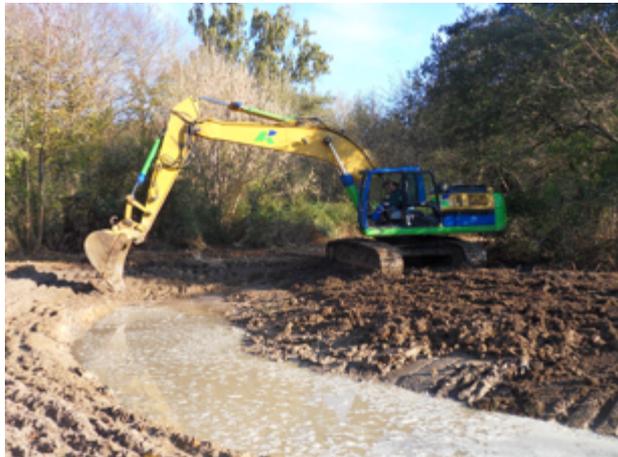
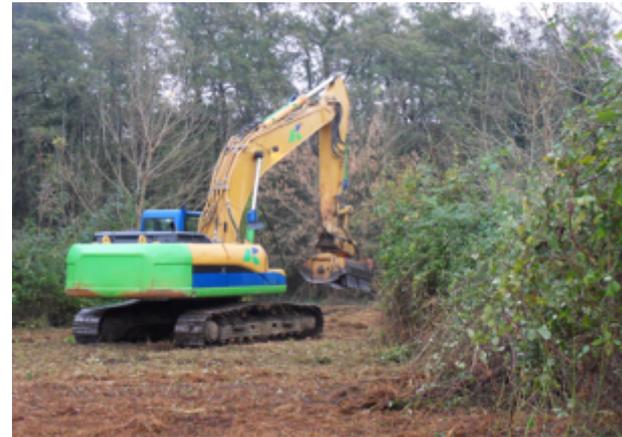
Phase de travaux – année 2013

400 m3 de déchets enlevés

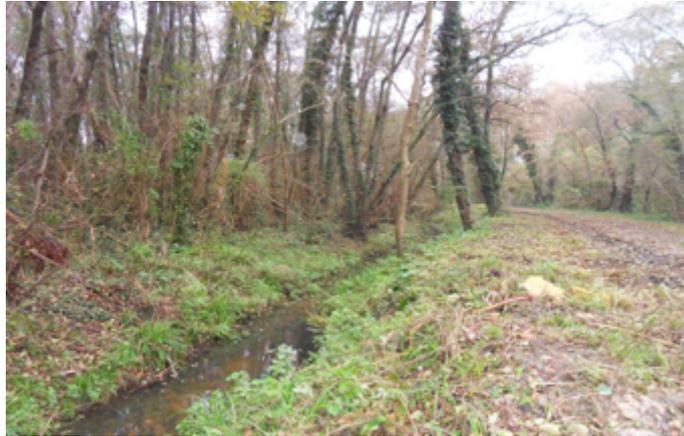
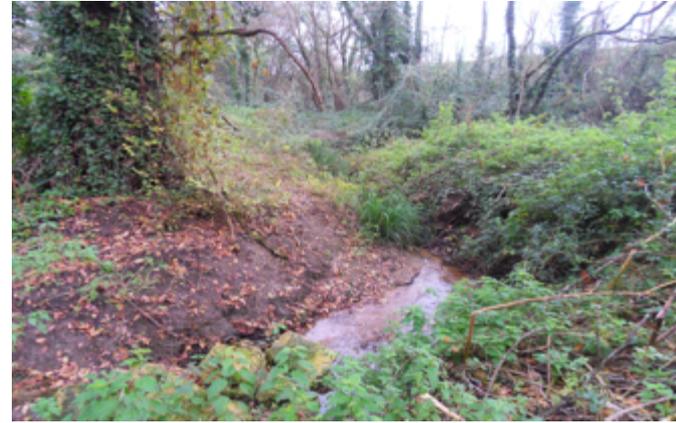
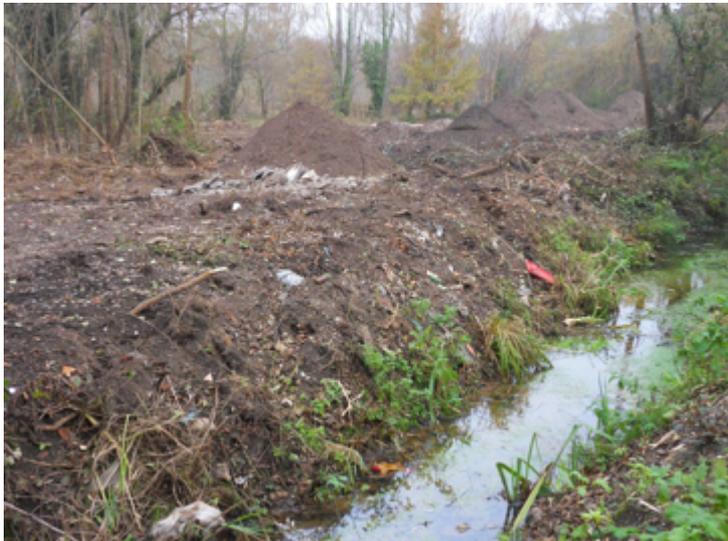
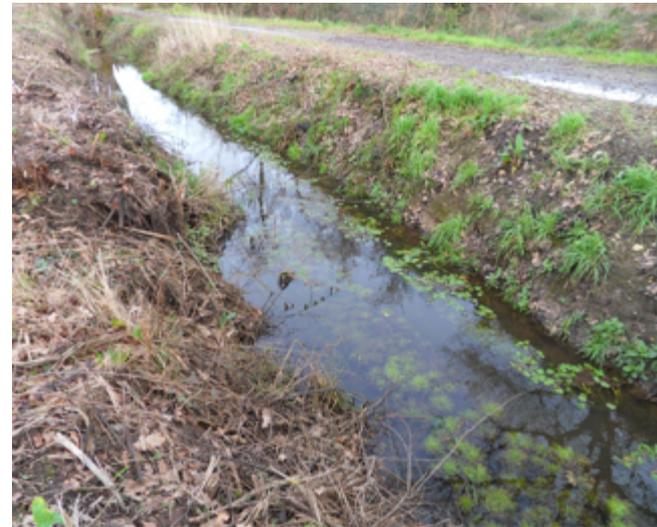
réseau hydrographique : premiers résultats

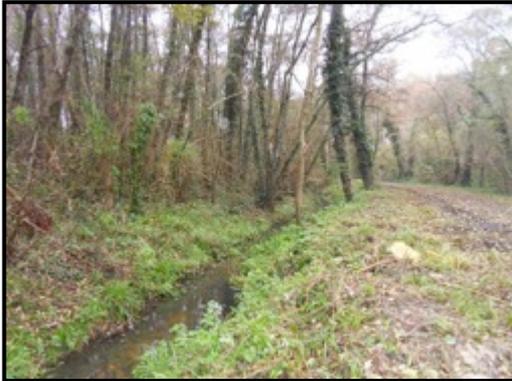
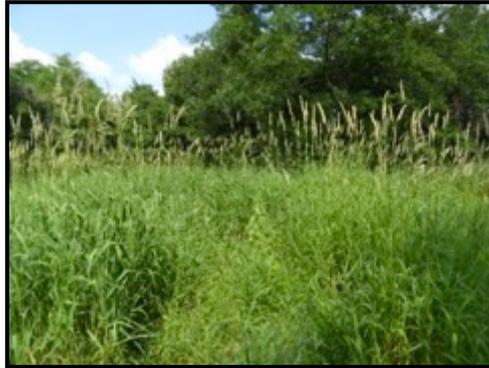
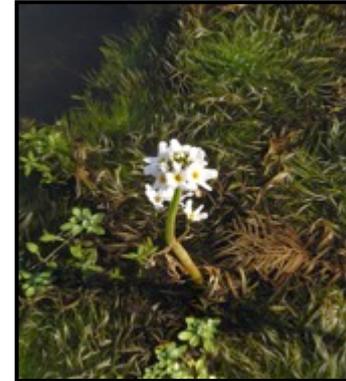
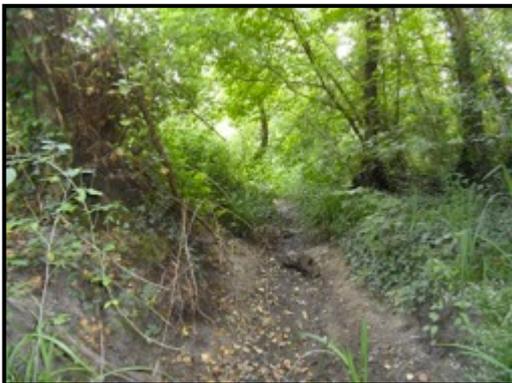
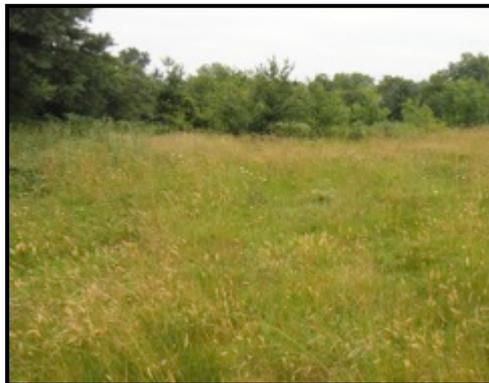
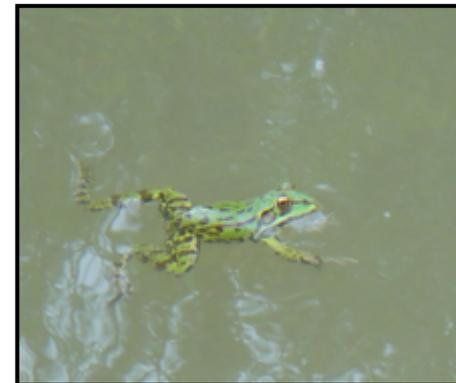
2014 – début des travaux d'entretien et premiers suivis écologiques

réapparition d'espèces végétales et animales de milieux humides

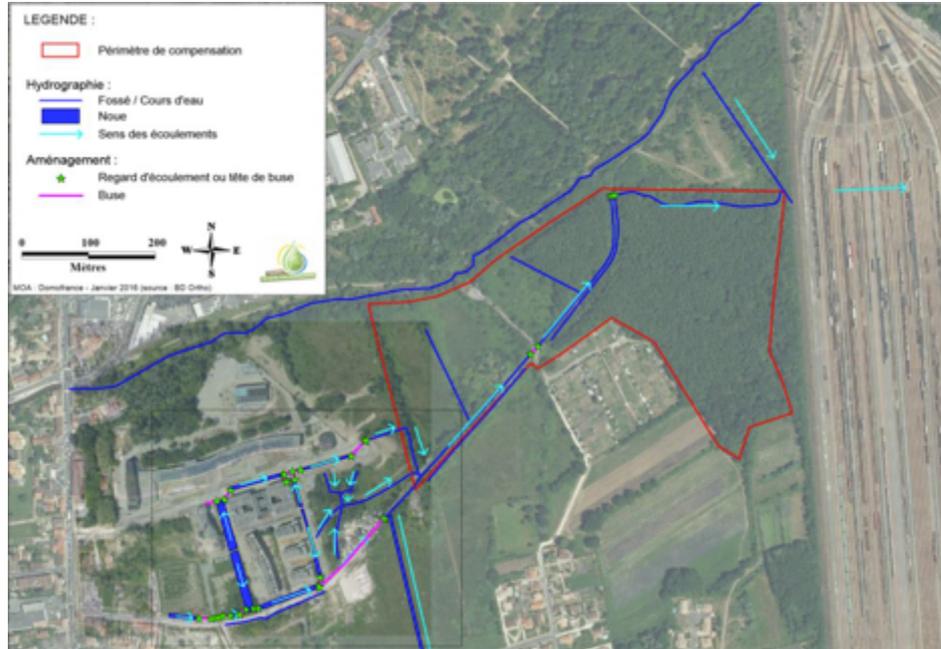
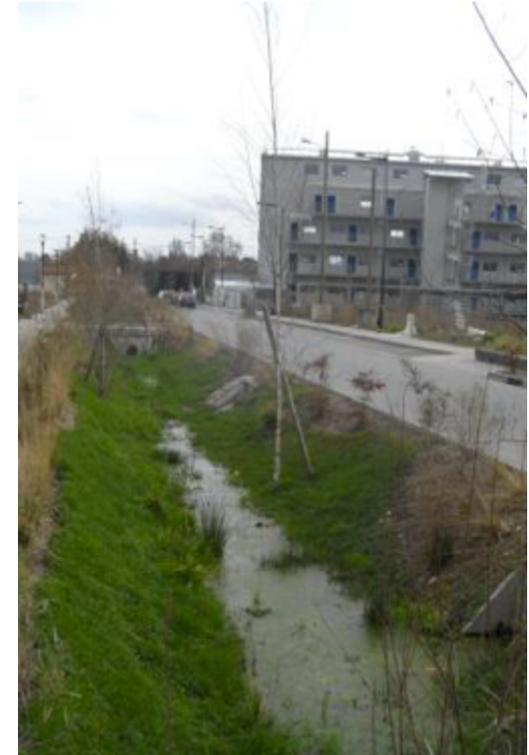
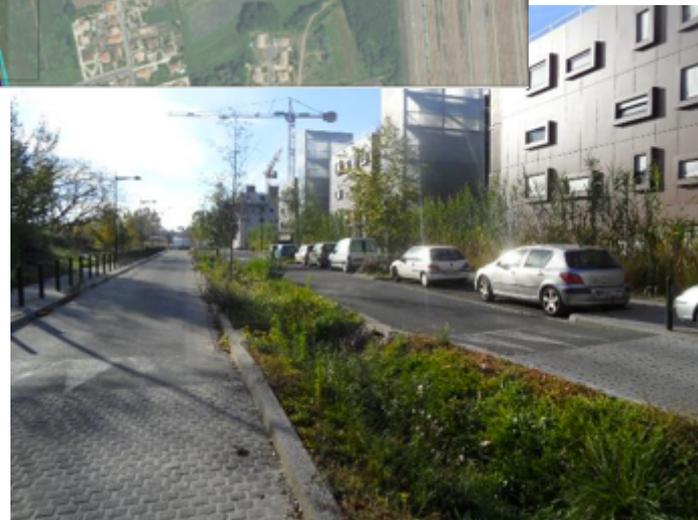
2015 – suite des travaux d'entretien et des suivis écologiques et surveillance des ouvrages de collecte du réseau pluvial sur les secteurs amont

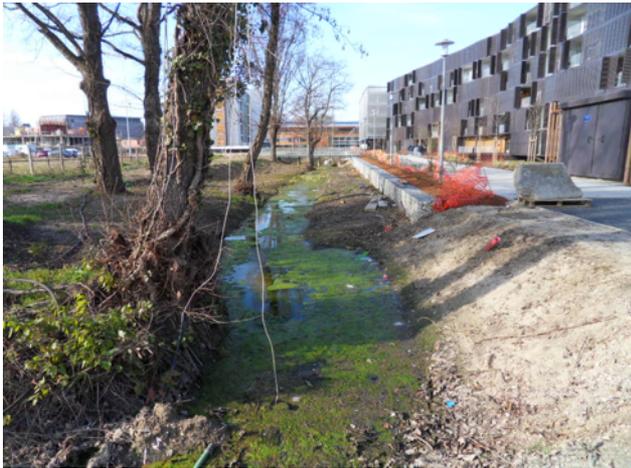
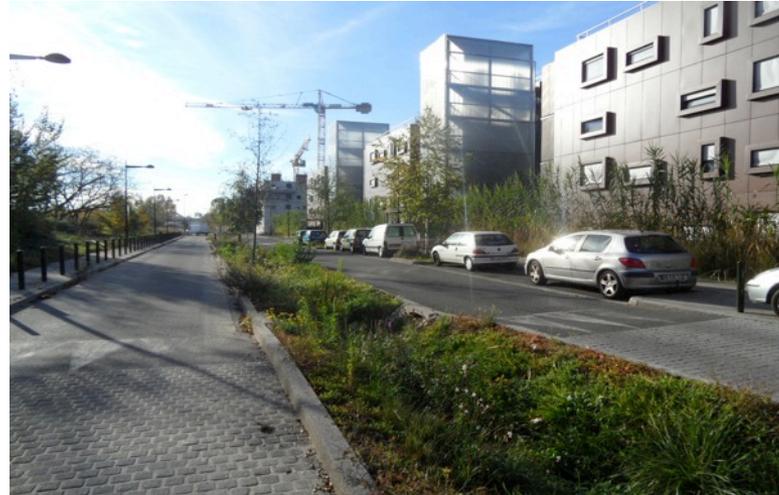
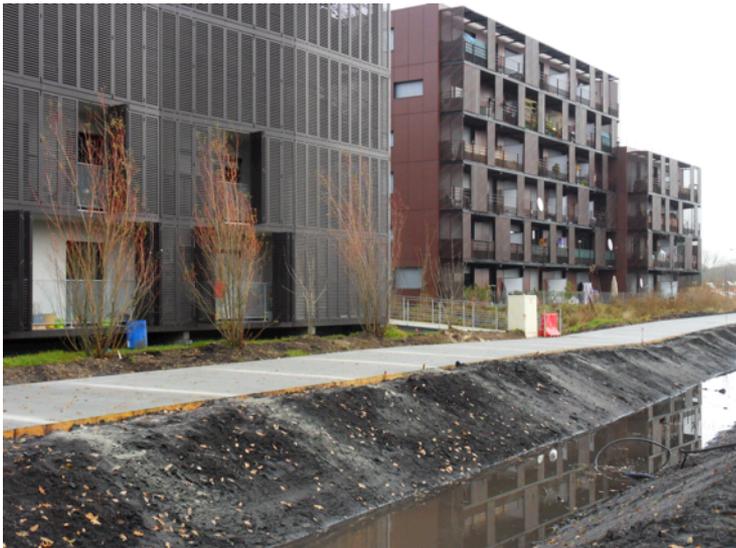
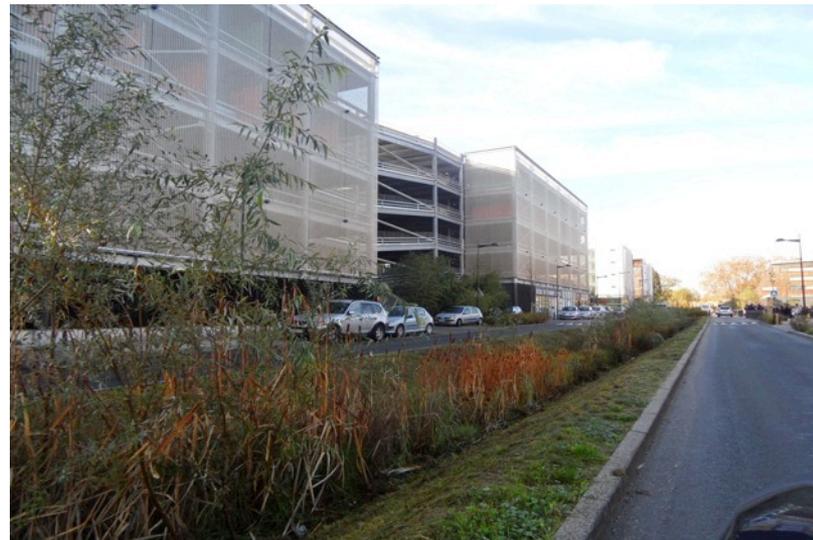
Un réseau pluvial conçu pour s'intégrer à l'habitat et y apporter biodiversité et paysage

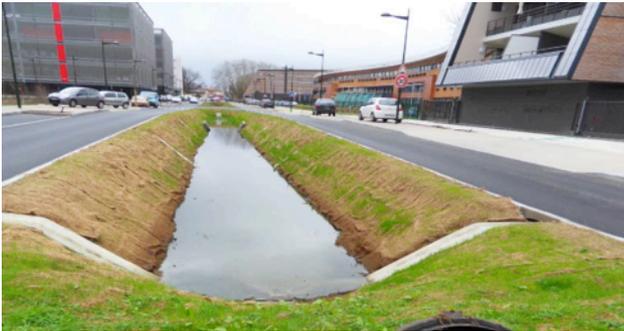
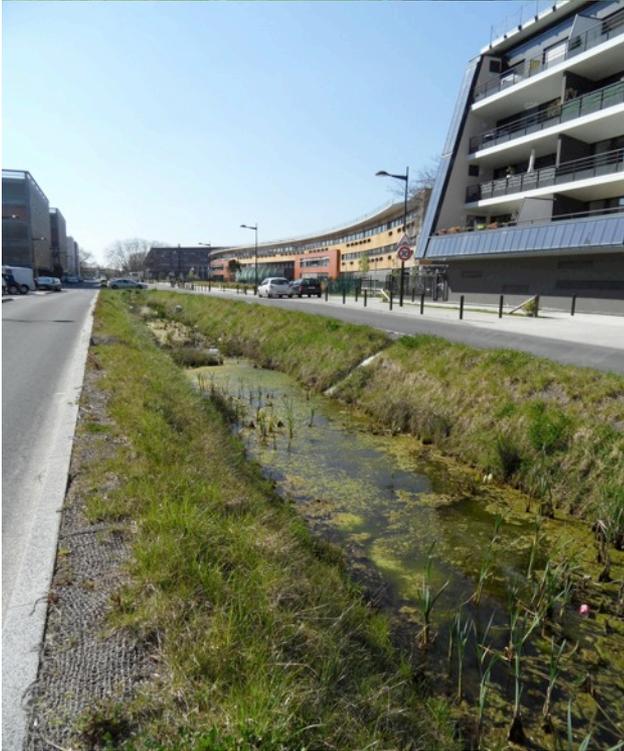
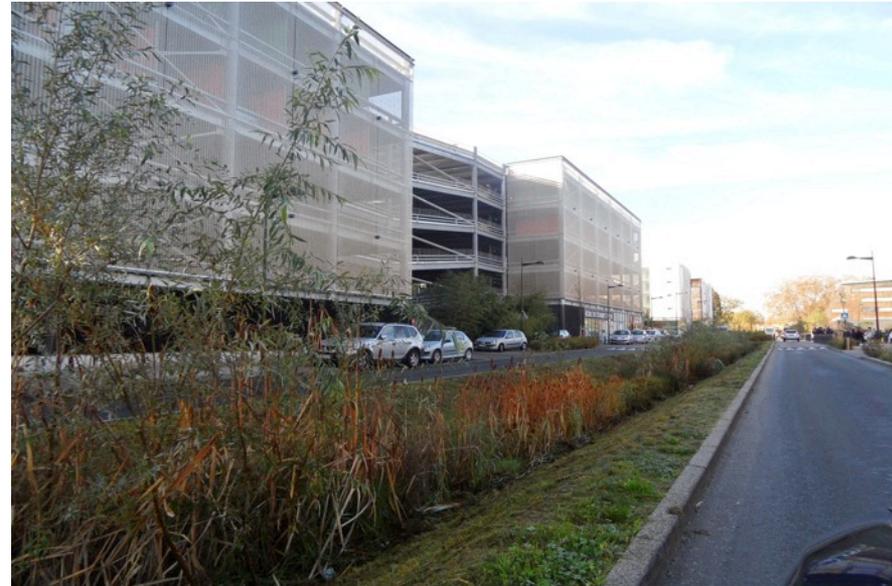
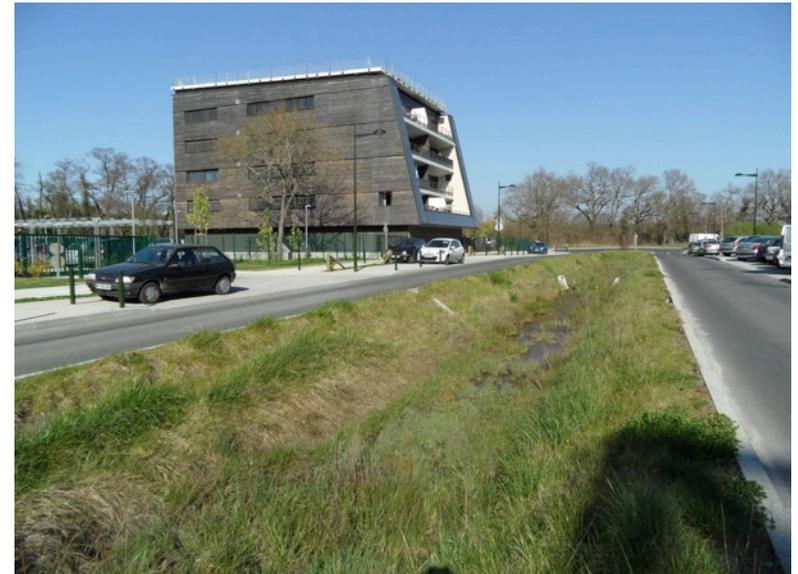
Noüe centrale devant le lycée
