Pôle Médiation Faune Sauvage de la LPO Alsace  
et du Groupe d'Étude et de Protection des  
Mammifères d'Alsace

# Problématiques de cohabitation avec les Pics

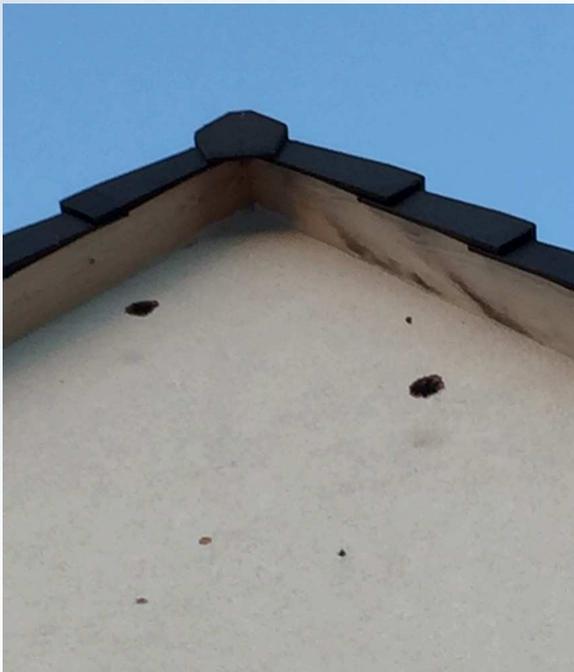
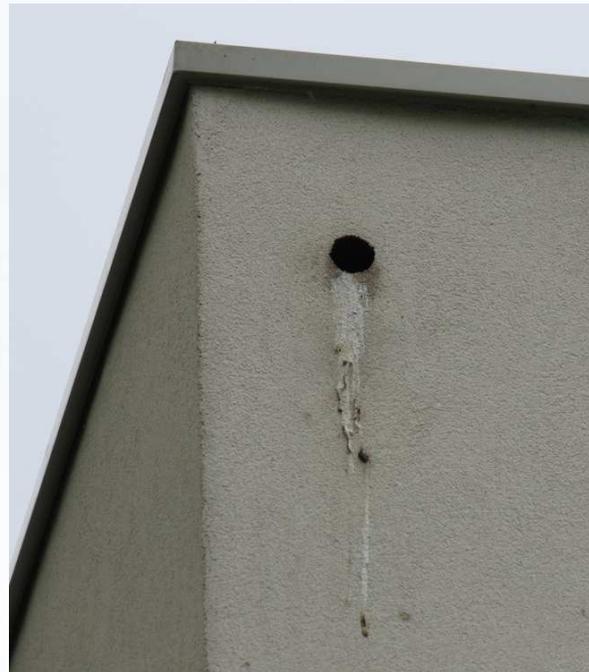
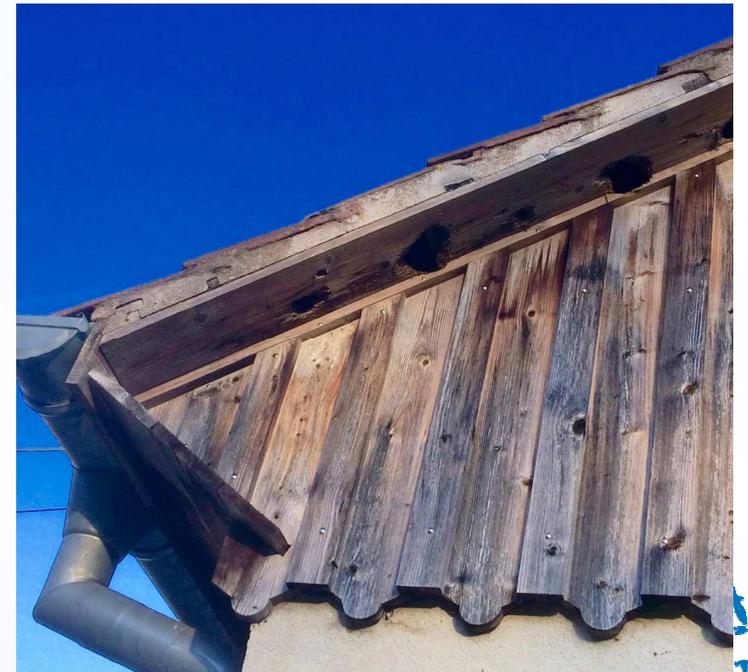
**Pics verts** et **pics épeiches** creusent des cavités dans l'**isolation extérieure** ou les **boiseries** des bâtiments :

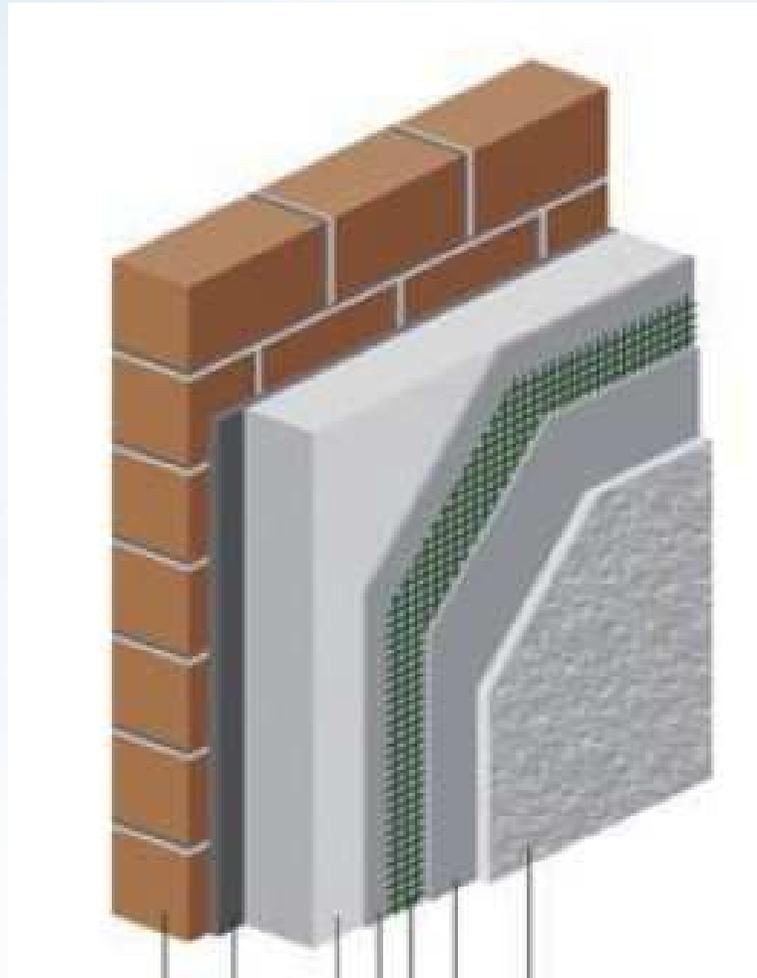
## ❖ Structure schématique de l'isolation extérieure :

- Serait-il possible de renforcer le treillis plastique avec un fil métallique, ou de le remplacer par un treillis entièrement métallique ? Ainsi, la structure pourrait résister au bec des pics.

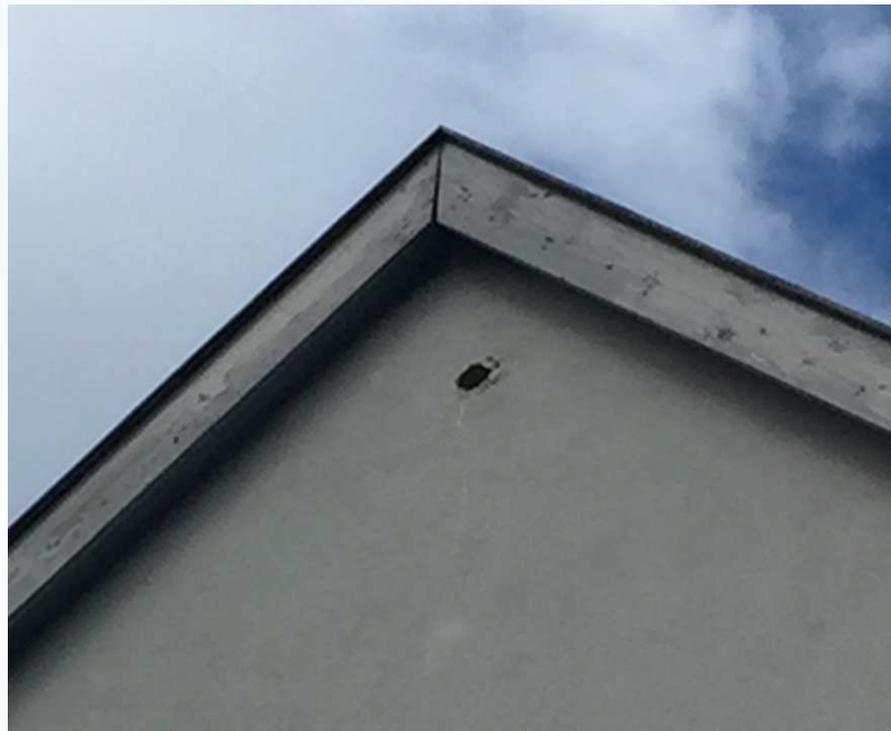
- Trous bien **ronds**, souvent aux points les **plus hauts** des façades et **sous les avancées de toit** pour éviter les intempéries.

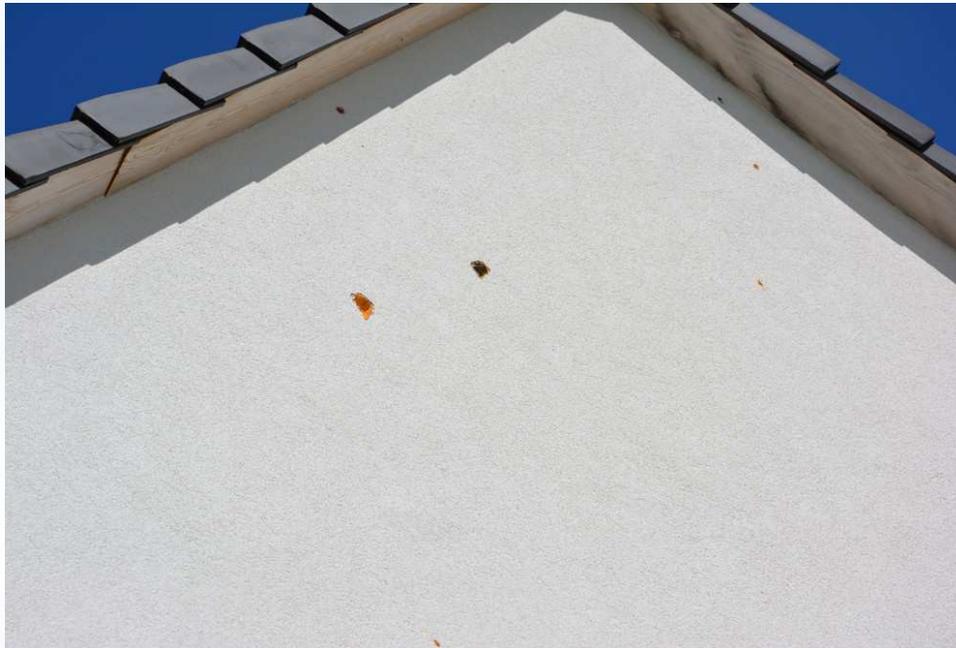
- Trous bien ronds, souvent aux points les plus hauts des façades et sous les avancées de toit pour éviter les intempéries.
- Si le crépis est suffisamment **rugueux**, les pics peuvent s'accrocher à la façade et creuser n'importe où.

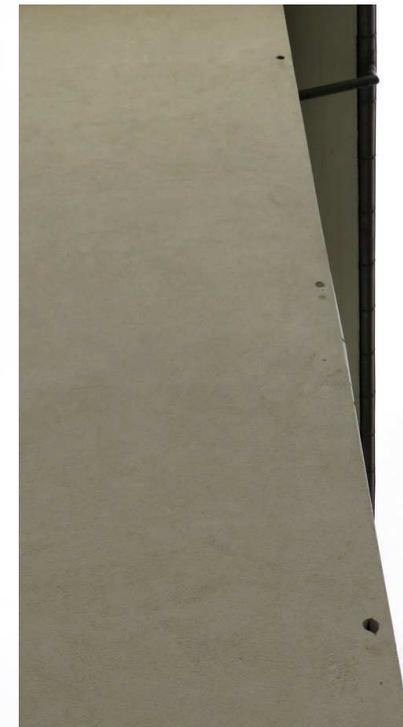
- Trous bien ronds, souvent aux points les plus hauts des façades et sous les avancées de toit pour éviter les intempéries
- Si le crépis est suffisamment rugueux, les pics peuvent s'accrocher à la façade et creuser n'importe où
- Si le crépis n'est pas assez rugueux, ils ne peuvent s'accrocher qu'au niveau des **angles** du bâtiment et creusent juste à côté

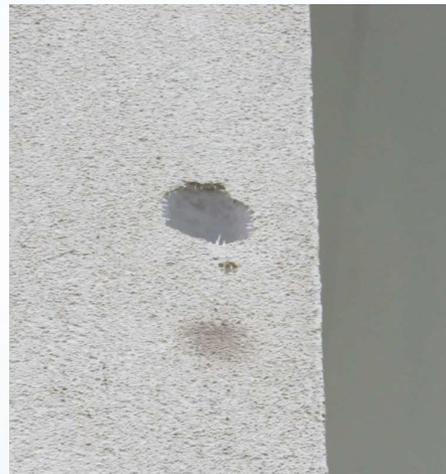
- Trous bien ronds, souvent aux points les plus hauts des façades et sous les avancées de toit pour éviter les intempéries.
- Si le crépis est suffisamment rugueux, les pics peuvent s'accrocher à la façade et creuser n'importe où.
- Si le crépis n'est pas assez rugueux, ils ne peuvent s'accrocher qu'au niveau des angles du bâtiment et creusent juste à côté.
- Souvent une **trace** en-dessous du trou  
= queue de l'oiseau

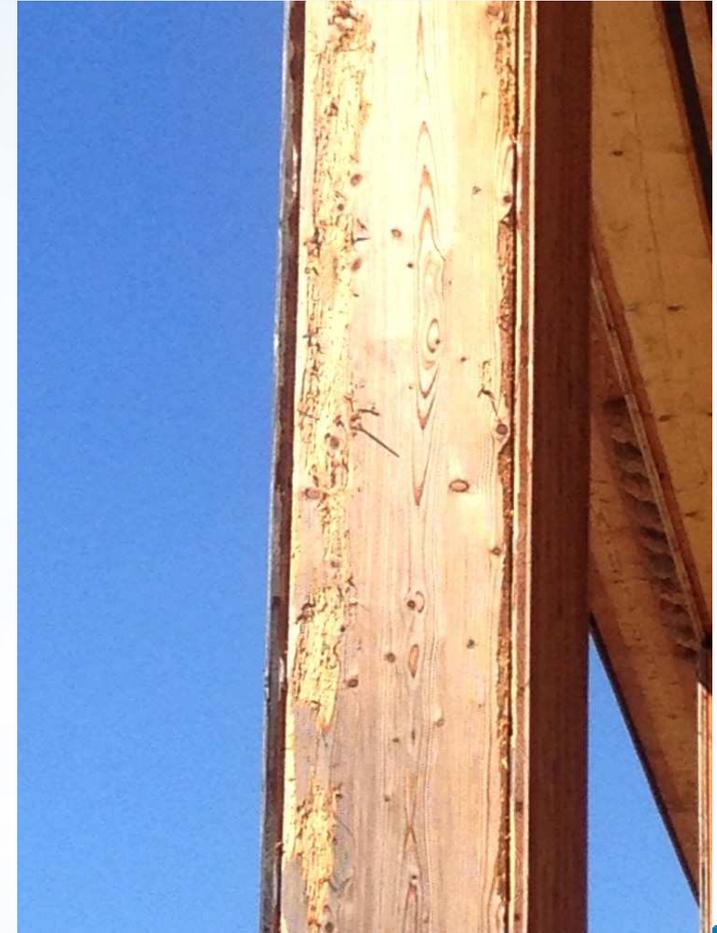
- Dégâts liés à la recherche de nourriture dans le bois (**insectes** xylophages)
- **Tambourinage** sur des pièces en bois (poutres, volets...) pour leur résonnance

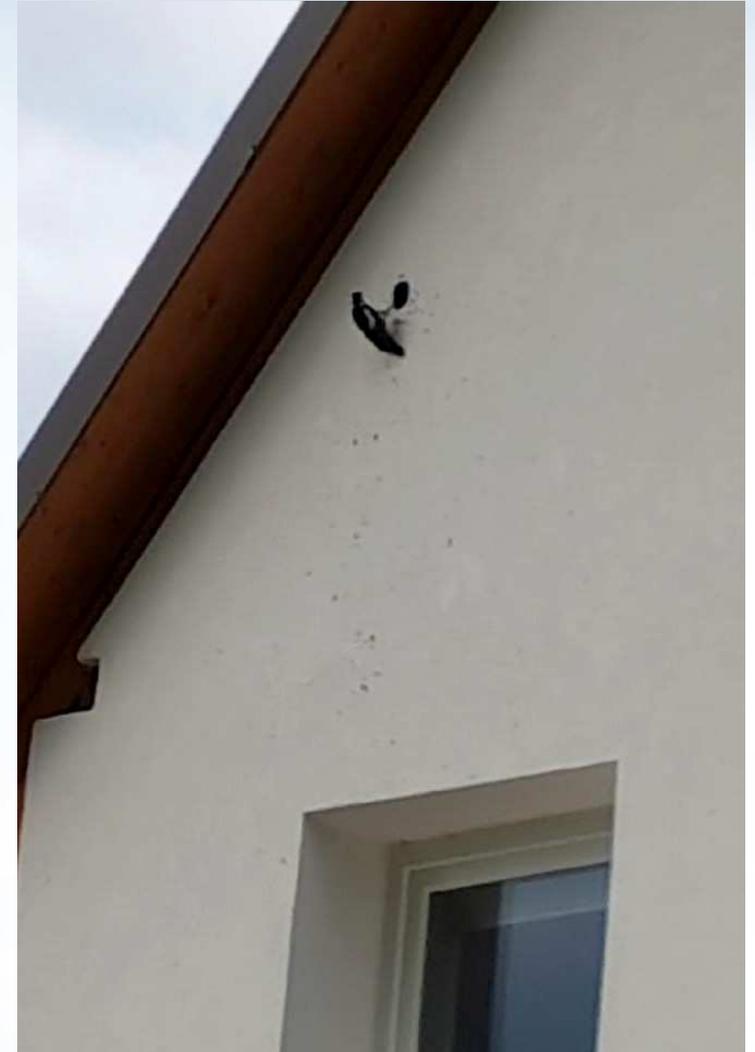
- ❖ Nuisances occasionnées :
  - **Bruit** lors du forage de la cavité
  - **Dégâts** à l'isolation  
= risques d'infiltrations d'eau
  - Aspect **peu esthétique** des façades touchées
  - **Coûts** de réparation peuvent être élevés

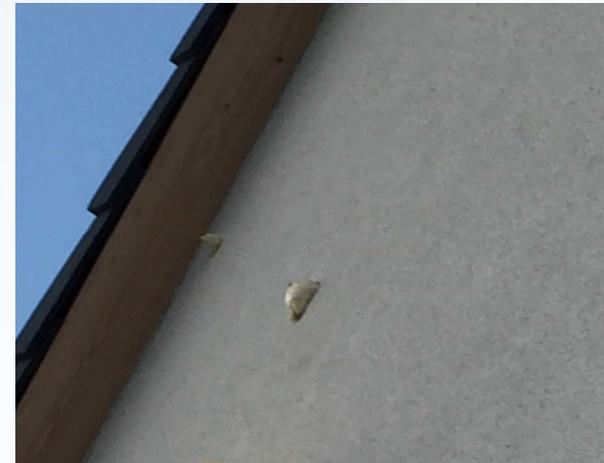
- Le(s) trou(s) doi(ven)t être rebouché(s) au plus vite  
Ex : mousse expansive

**Attention : doit impérativement s'accompagner de mesures d'effarouchement sinon le pic rouvrira son trou très vite**

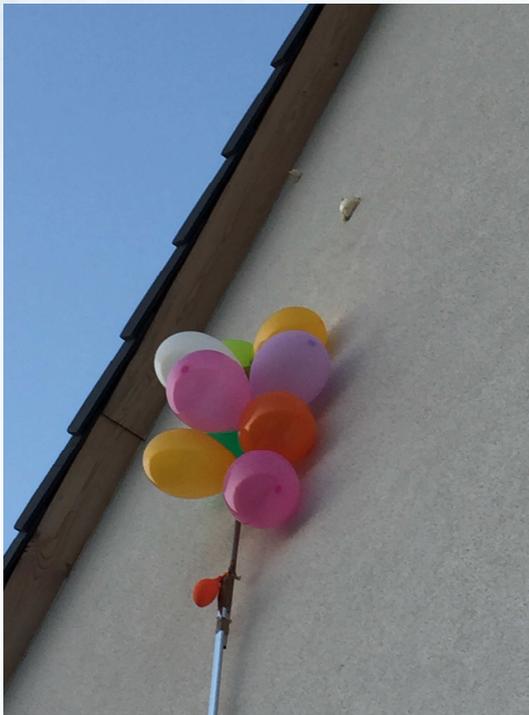
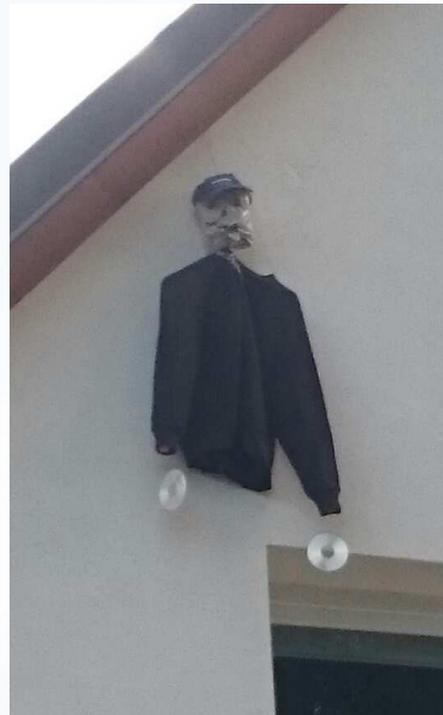
## 2. Effarouchement

➤ Astuces simples et peu onéreuses, “fait-maison” :

- Astuces simples et peu onéreuses, “fait-maison” :
  - Ballons
  - Épouvantail
  - Carillons
  - Guirlandes lumineuses...

- Problèmes d'accessibilité (hauteur)
- Risque d'habituation
- Risque d'évitement du dispositif et création de nouveaux dégâts sur une autre façade

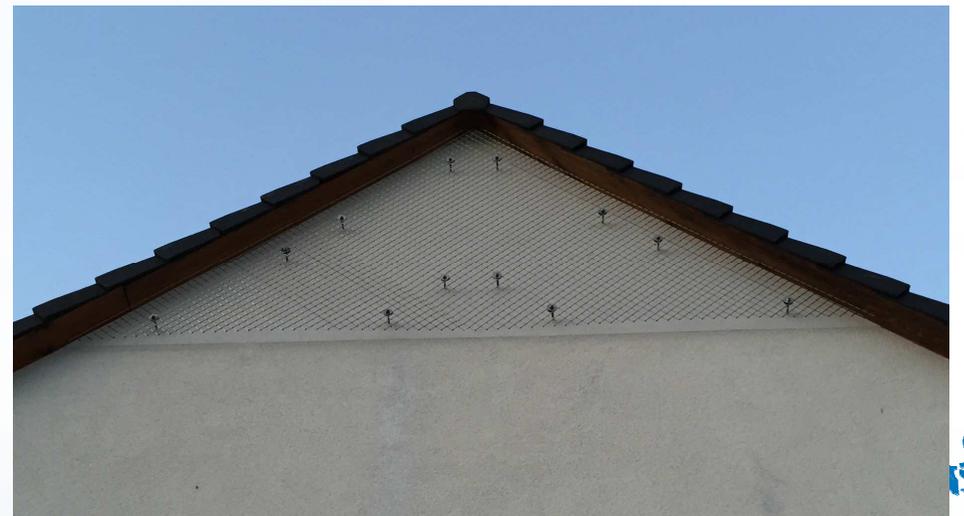
Ex : Grille métallique à fines mailles apposée sur la façade

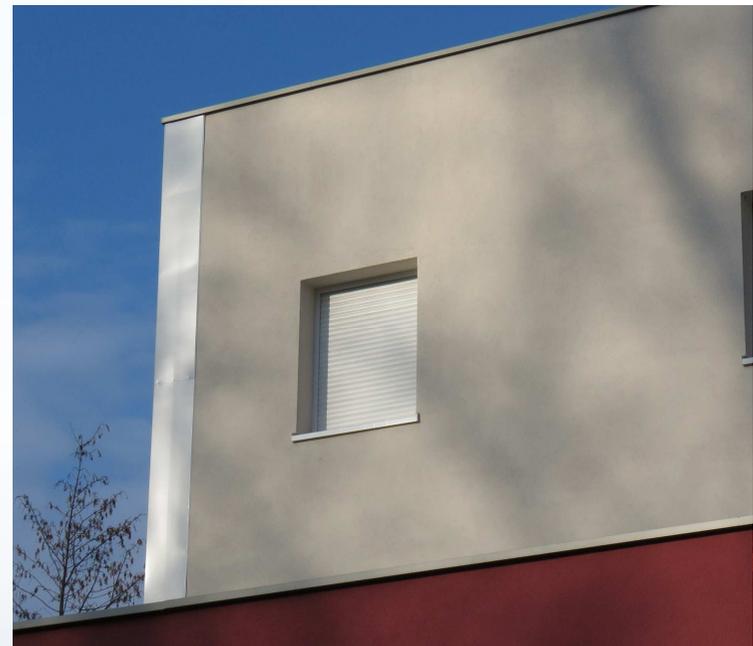
Ex : Pose de cornières lisses au niveau des angles
